泰和县小龙钨业尾矿库尾砂综合利用
回采销库工程

安全预评价报告
终稿

江西赣安安全生产科学技术咨询服务中心

二〇二三年三月十日

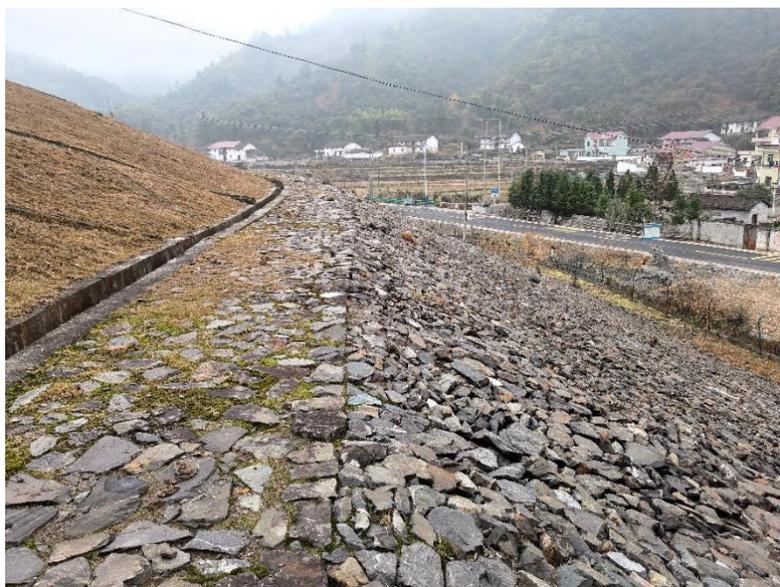
图 2-3 小龙钨业尾矿库初期坝现状图

堆积坝高程约+192.10m，坝轴线顶面长度约 915m。东侧坝顶宽 2m，坝顶标高+205.894~+222.911m，坝高 16.43m；南西头坝顶宽 2m，坝顶标高+192.1~+204.075m，坝高 12m。库内滩面东高西低，滩顶高程+191.80m，沉积滩坡度 1.0~3.0%不等，库区已无水，库区最低高程为+187.5m。

尾矿堆积坝外坡面已覆土、植被，外坡面拉沟现象极少，植被长势良好。堆积坝无沉陷、滑坡、裂缝、渗漏、流土、管涌、沼泽化等现象。

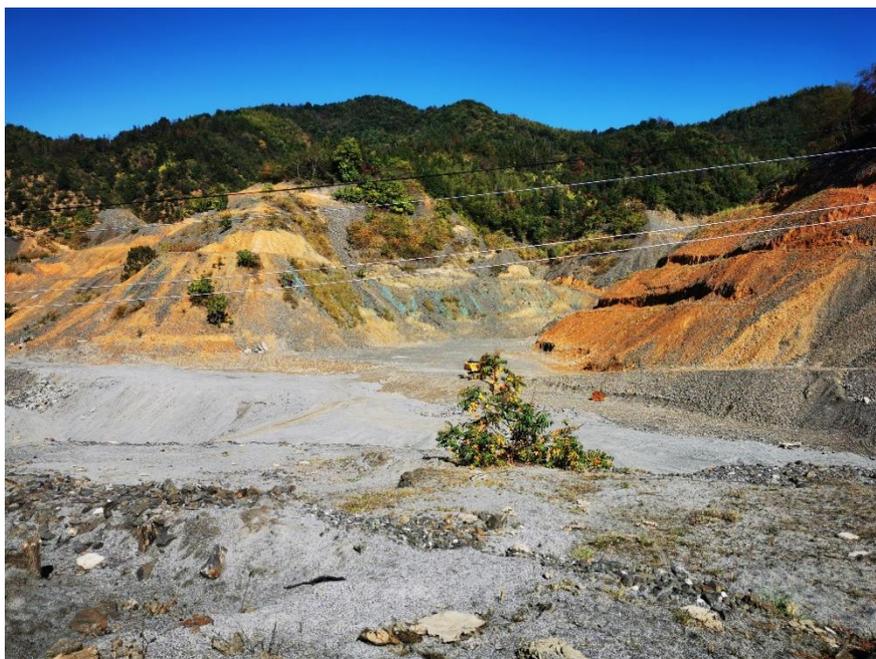
图 2-5 原小龙钨业选厂废石场现状

小龙钨业尾矿库东北侧为原小龙钨业选厂废石场。现小龙钨业已

完成了废石清运，并拆除了库内废石加工场，已经形成了相应的运输道路（图 2-5）。在尾砂回采时，从已有运输道路可以直接引道路至尾矿库库区。目前尾矿库整体干燥，通车运输便利，可以保证回采尾砂的运输交通要求。

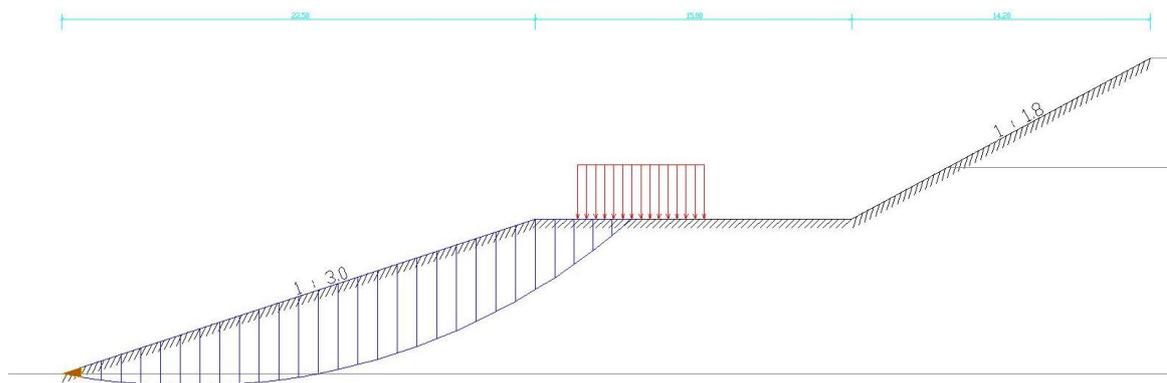
图 3-1 回采临时边坡正常运行稳定计算

表 3-3 回采临时边坡稳定计算成果

工作状况	正常运行	洪水运行	特殊运行
堆积坝体稳定计算成果	2.02	1.712	1.614
规范值	1.20	1.10	1.05

计算结果表明，回采临时平台边坡在三种工况下的坝坡稳定系数均满足相关规范要求。

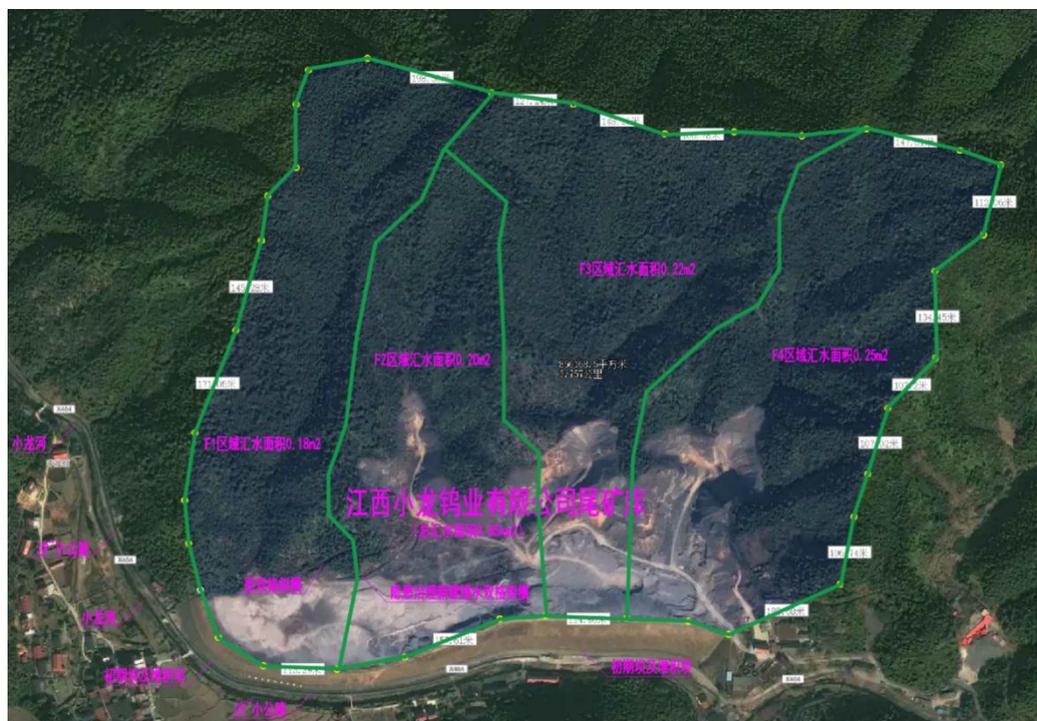
图 3-4 尾矿库汇水面积图

根据长沙有色冶金设计研究院 2011 年 04 月提交的《江西小龙钨业有限公司尾矿库隐患综合治理工程初步设计安全专篇》中描述：尾矿库汇水面积 $F=0.698\text{km}^2$ 。原设计提交的汇水面积计算遗漏了尾矿库库区部分。经在现场踏勘和比对过程中，对于原设计采用的汇水面积

存在的问题进行了纠正，经在 google 地形图上核算，最终确定尾矿库实际的汇水面积为 $F=0.85\text{km}^2$ （图 3-1）

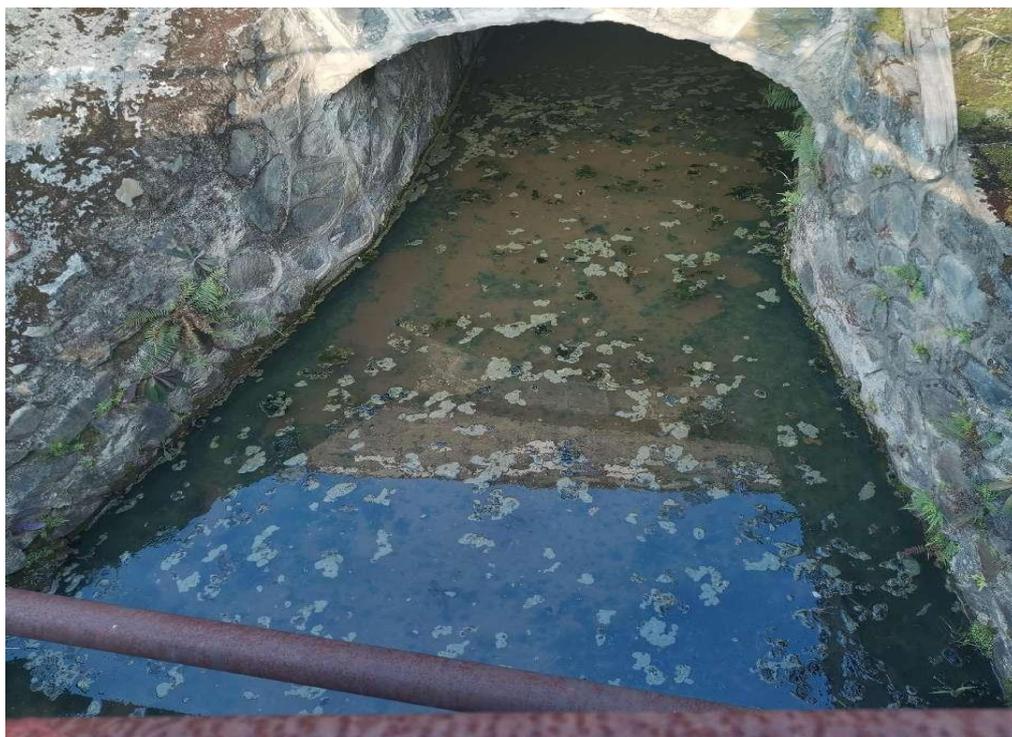
尾矿库排洪系统出口现状图

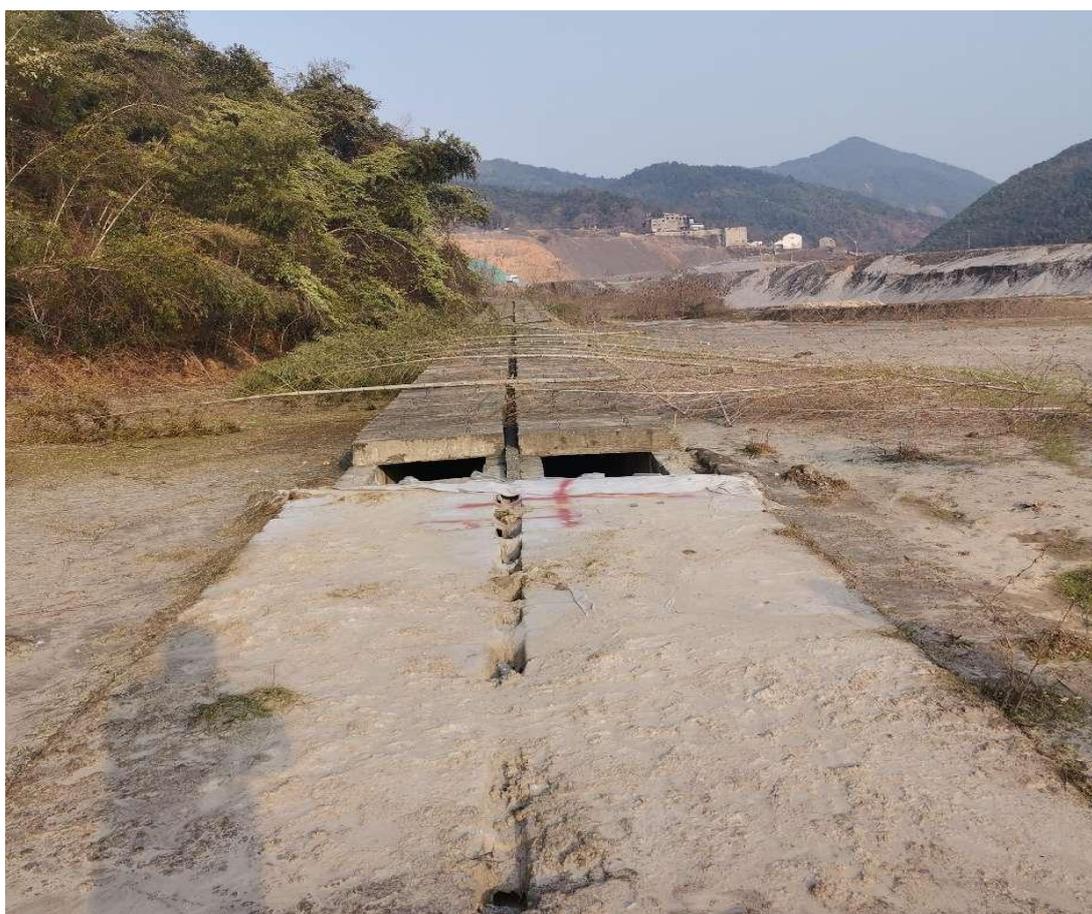
尾矿库排洪系统及滩面现状图
